MLC PROMOTION

RUE VICTOR HUGO - VIMY (62)

DIAGNOSTIC DE POLLUTION DES SOLS

RFE2023.0630.V01

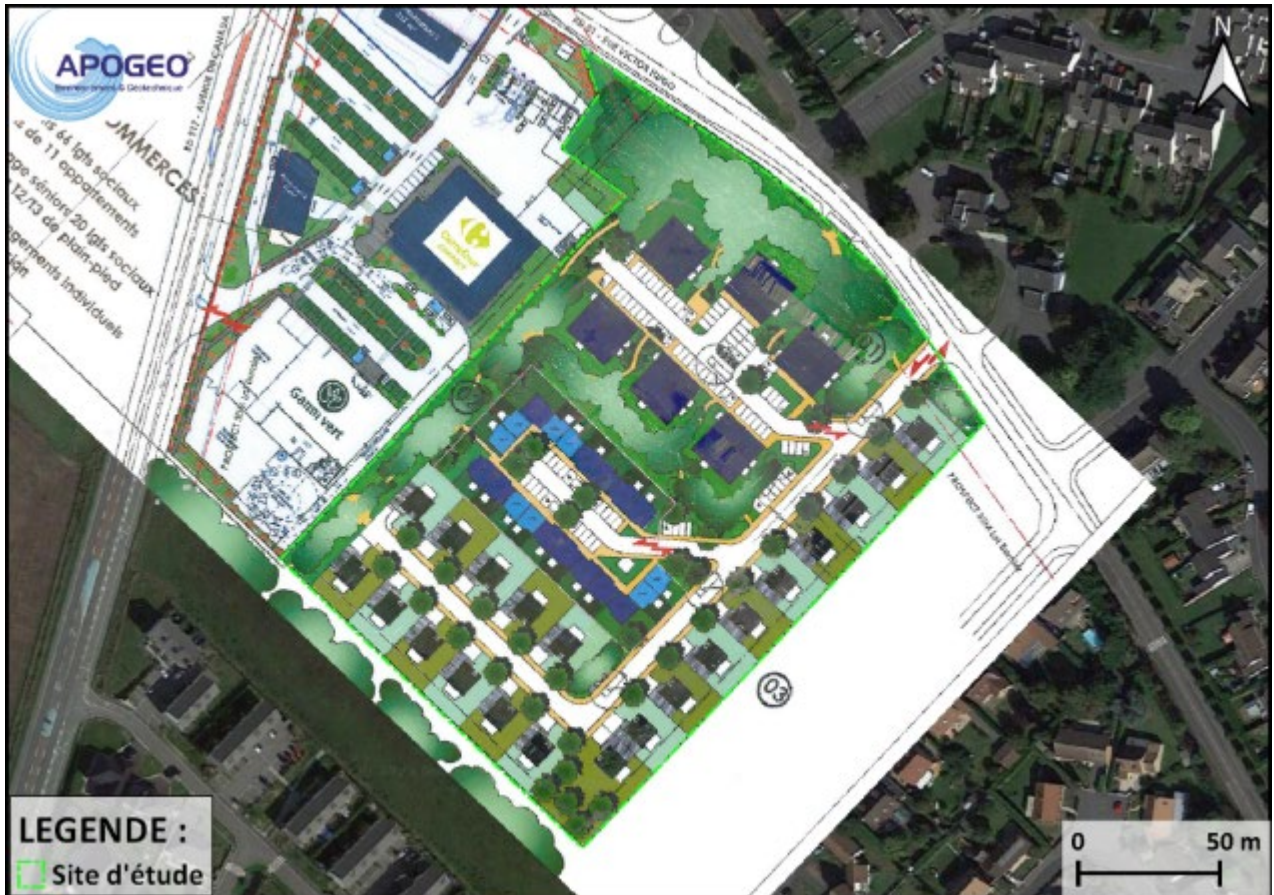
Figure 3 : Plan masse du projet

D'après le plan masse du projet en date du 1^{er} septembre 2023, le projet d'aménagement prévoit la construction de 6 pavillons de 11 appartements, d'un béguinage sénior de 20 logements individuels et de 21 logements individuels. Le projet prévoit également des places de stationnement extérieures et des espaces verts communs. Le plan masse du projet est présenté ci-dessous.

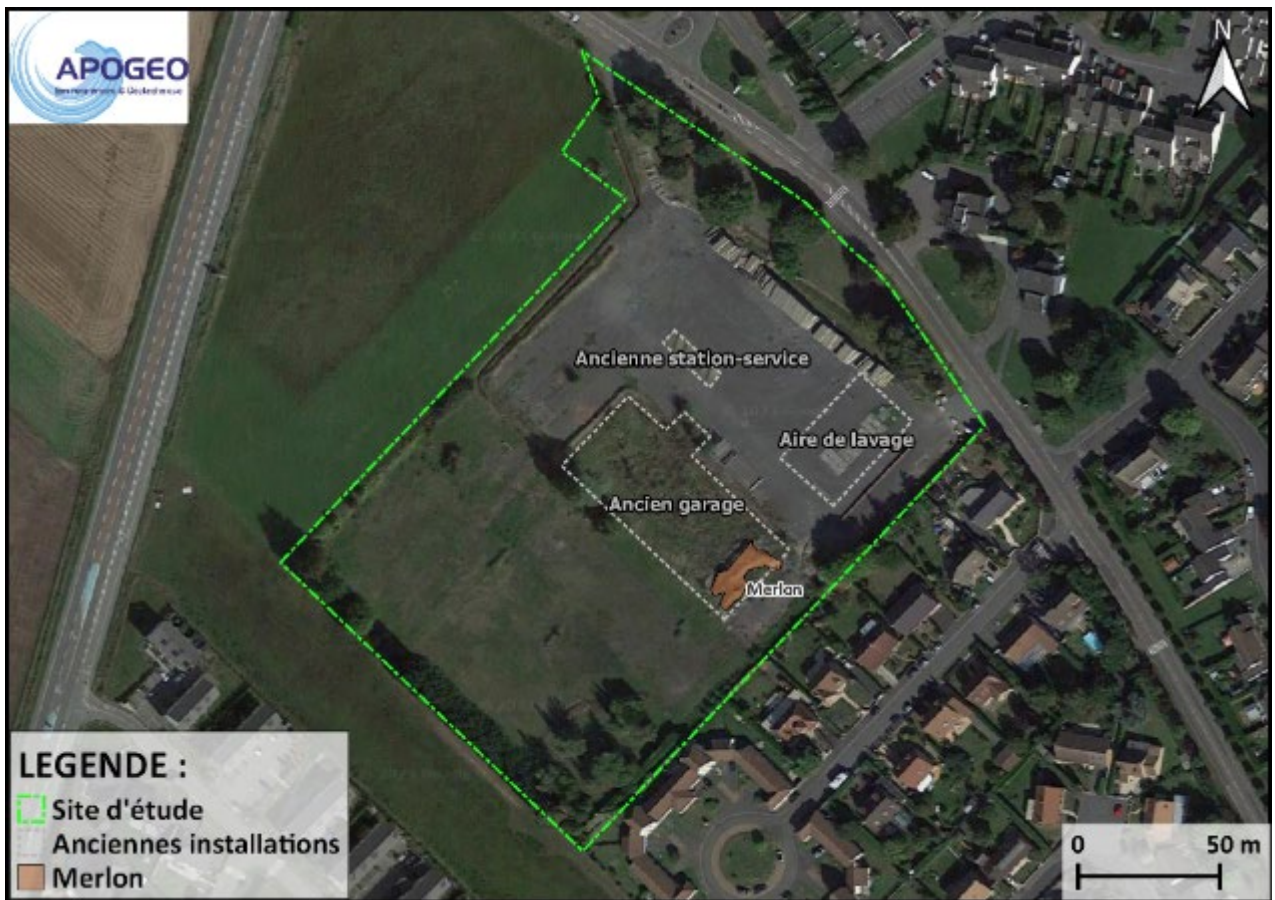
Figure 4 : Localisation du merlon et des anciennes installations

La localisation du merlon et anciennes installations identifiées lors de cette visite est présentée ci-dessous.

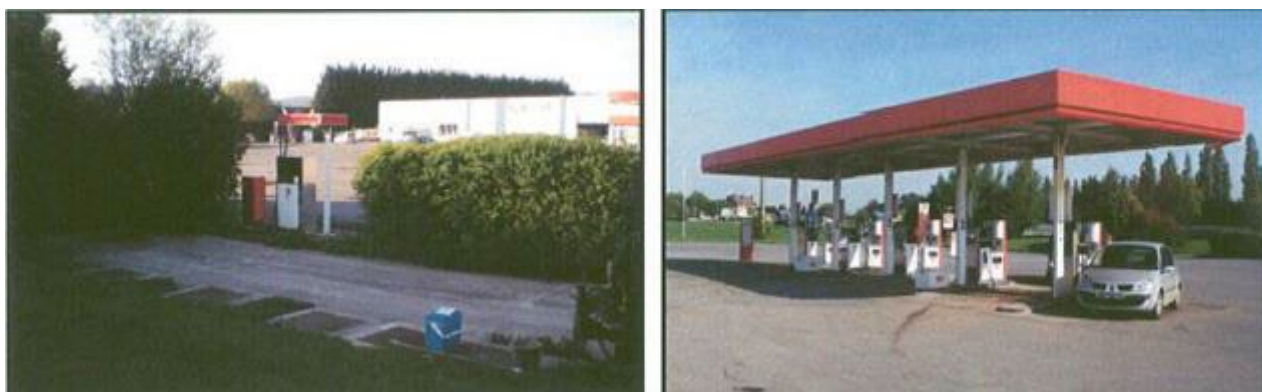
Figure 5 : Photographies de l'emplacement de la cuve enterrée et de la station-service (rapport SOL ETUDE)

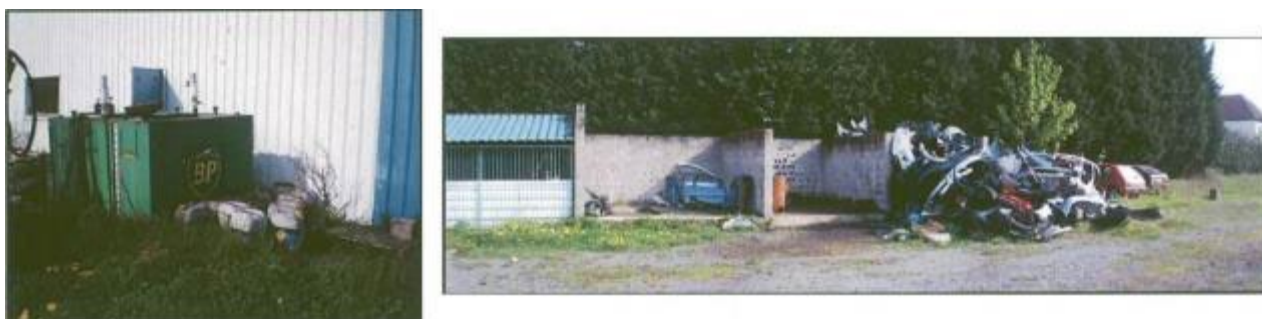
Le garage est composé d'un atelier (absence de fosse de réparation) disposant de deux cabines de peinture, d'un magasin de pièces détachées, d'un hall d'exposition et d'un algéco comprenant un local compresseur au droit duquel des traces d'hydrocarbures ont été observées au sol. Enfin, une zone de stockage de déchets divers a été observée à l'Ouest du bâtiment ainsi qu'une zone de stockage d'huiles et de solvants comprenant 3 cuves de stockages d'huiles de 1 400 litres et de produits chimiques, stockés directement au sol, a été constatée contre la façade arrière du bâtiment.

Figure 6 : Photographies de la zone de déchets divers et de stockages d'huiles et de produits chimiques

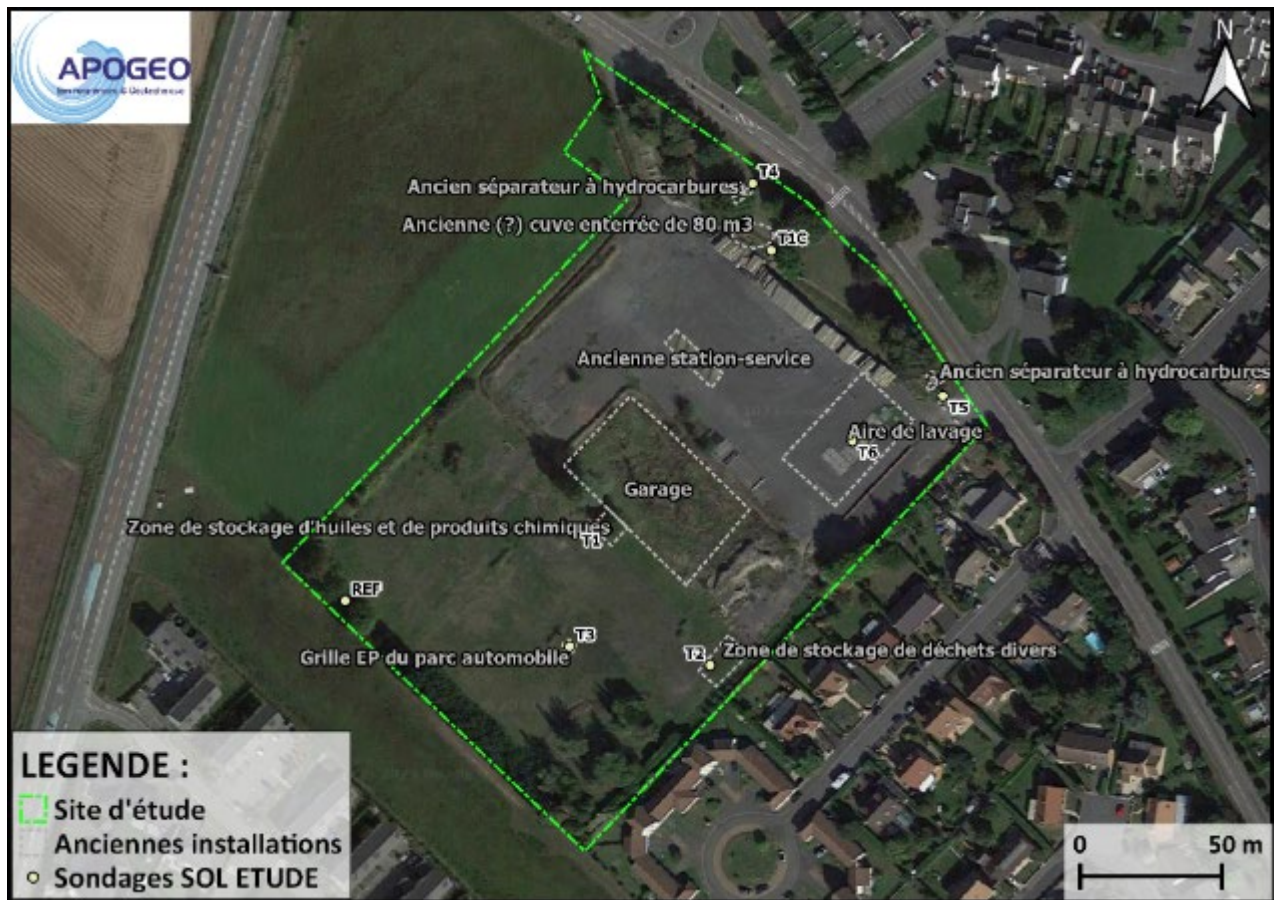
Figure 7 : Localisation des installations du site et des investigations réalisées

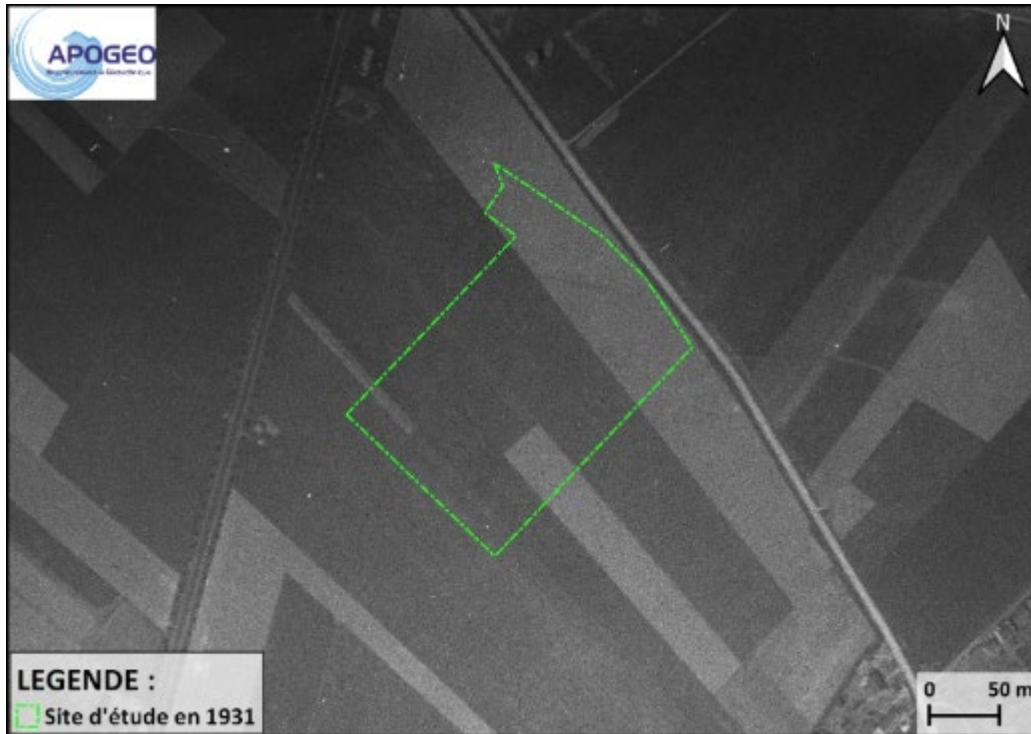
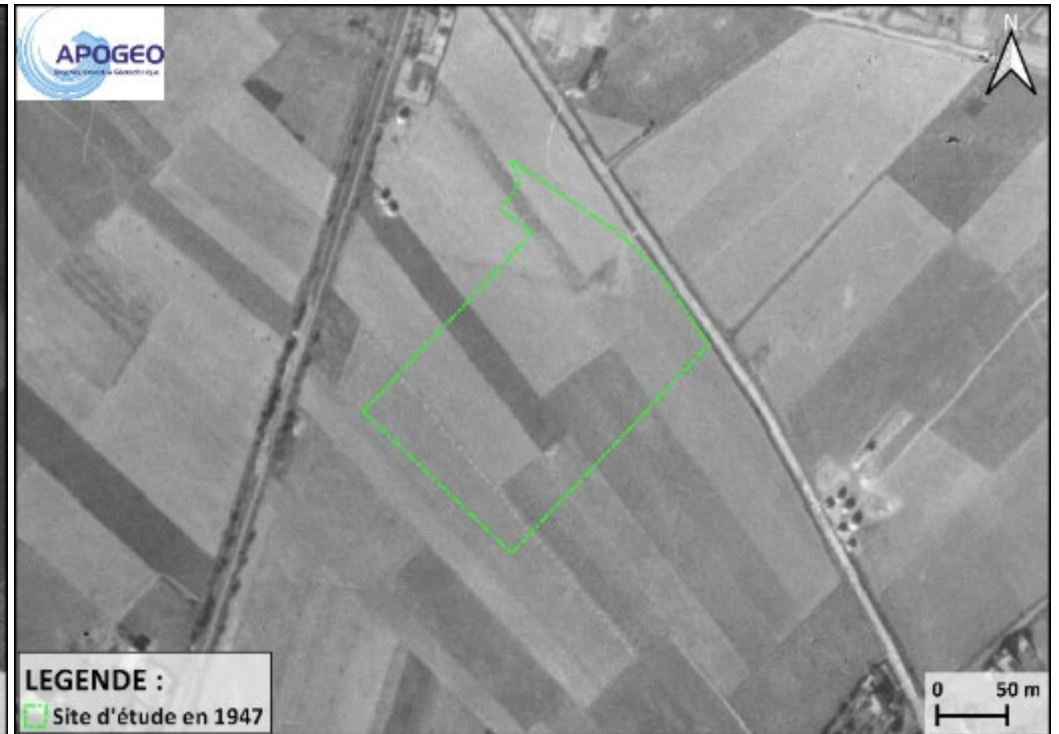
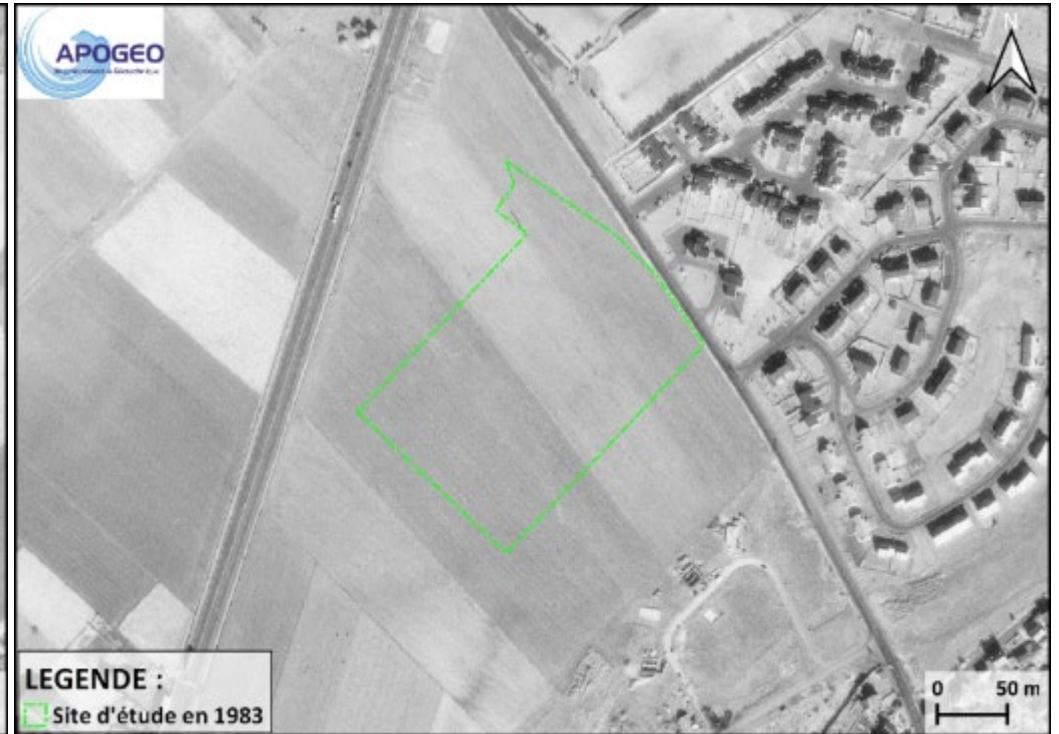
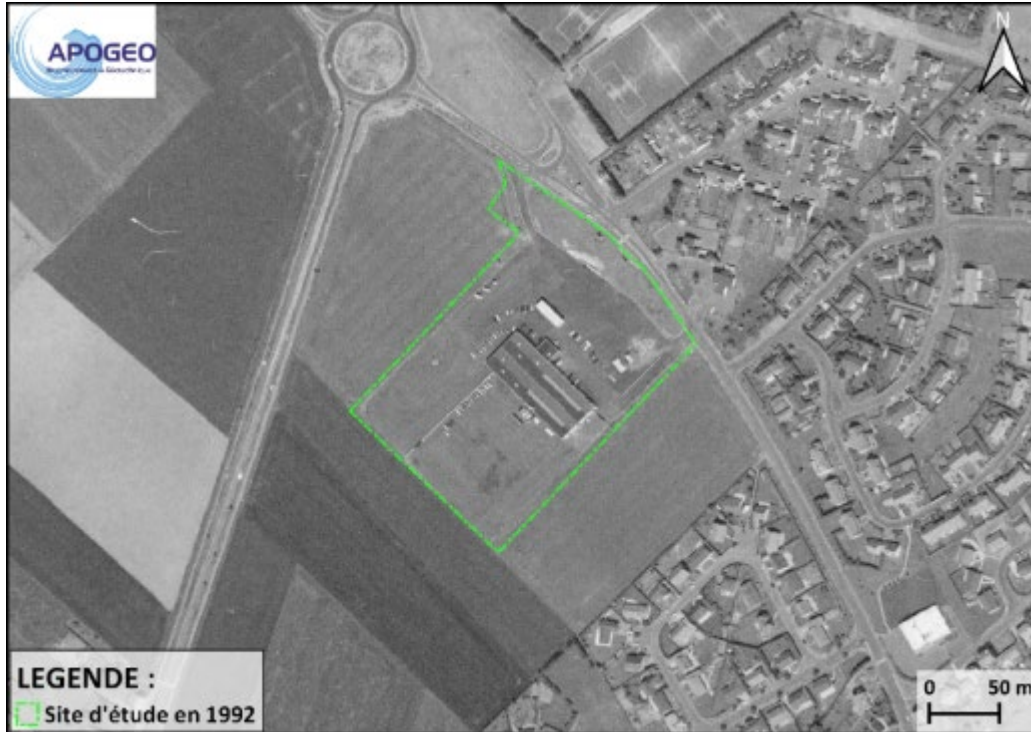
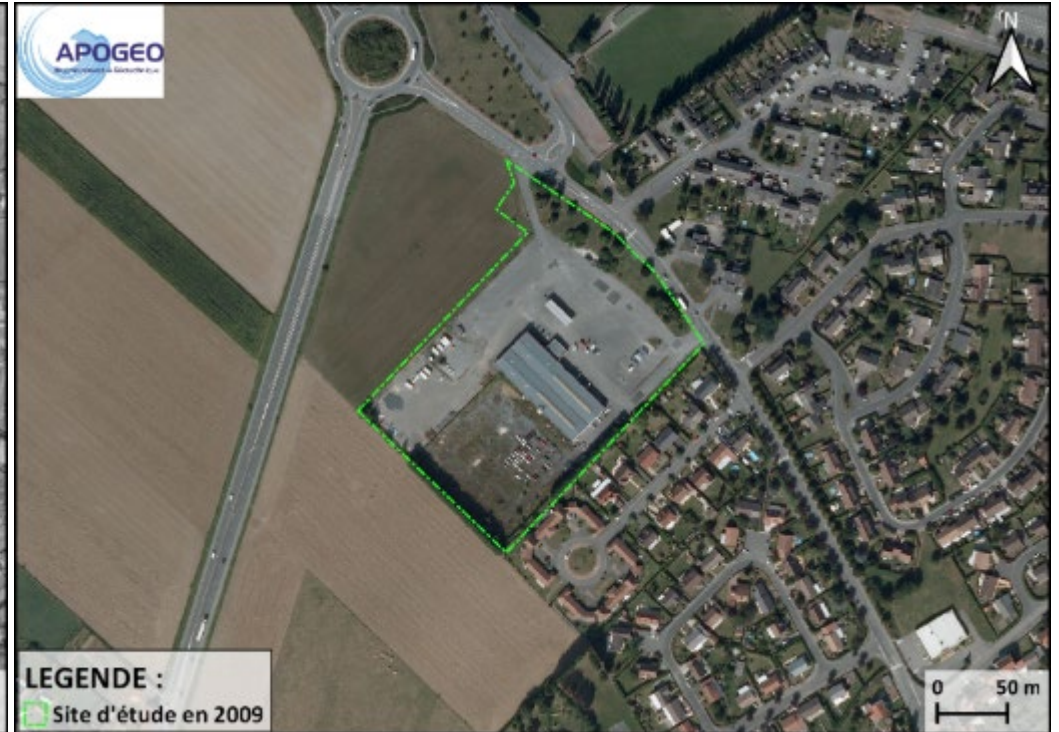
Figure 11 : Photographies aériennes anciennes

Faits marquants en 1931		Faits marquants en 1947	
Hors site	Sur site	Hors site	Sur site
L'environnement du site est rural avec la présence de champs, de quelques habitations et d'une ligne de chemin de fer.	Le site d'étude est constitué de champs.	Aucune modification notable.	Aucune modification notable.

Faits marquants en 1967		Faits marquants en 1983	
Hors site	Sur site	Hors site	Sur site
Aucune modification notable à l'exception de la construction l'actuelle avenue du Canada au profit de la ligne de chemin de fer à l'Ouest.	Aucune modification notable.	Développement urbain avec la construction de nouvelles habitations à l'Est et de terrains de sport au Nord.	Aucune modification notable.

Faits marquants en 1992		Faits marquants en 2009	
Hors site	Sur site	Hors site	Sur site
Développement urbain continue avec la construction de plusieurs habitations au Sud-Est du site.	Construction du bâtiment, de la station-service et de l'aire de lavage.	Construction d'habitations sur la parcelle à l'Est du site.	Aucune modification notable. On observe un parc automobile sur la partie Sud du site.

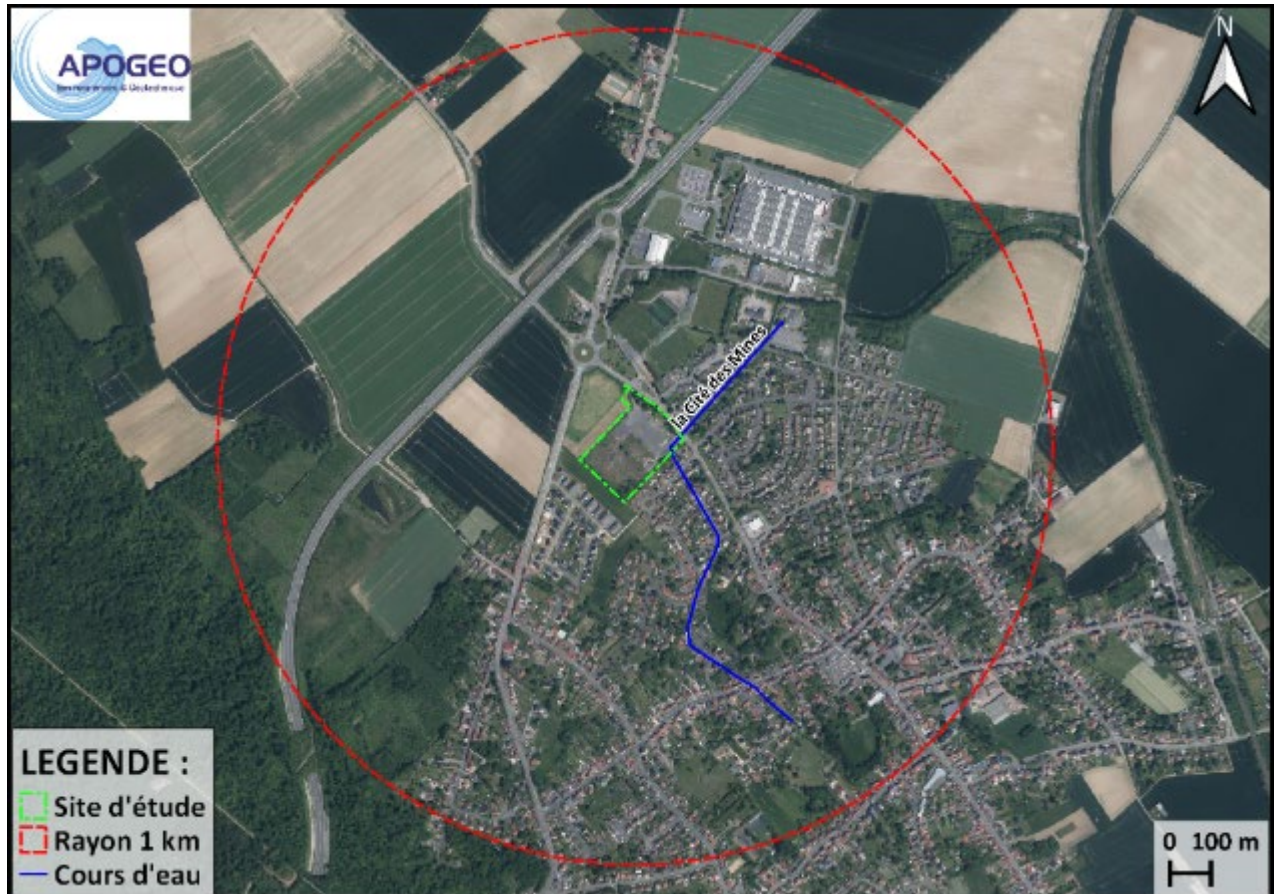
Figure 19 : Cours d'eau dans un rayon de 1 kilomètre autour du site d'étude

Le fossé de *La Cité des Mines* traverse au Nord-Ouest une partie du site d'étude. En l'absence de données précises, ce fossé est très vraisemblablement canalisé.

Dans un rayon de 1 km autour du site d'étude, aucun autre cours d'eau n'est recensé.

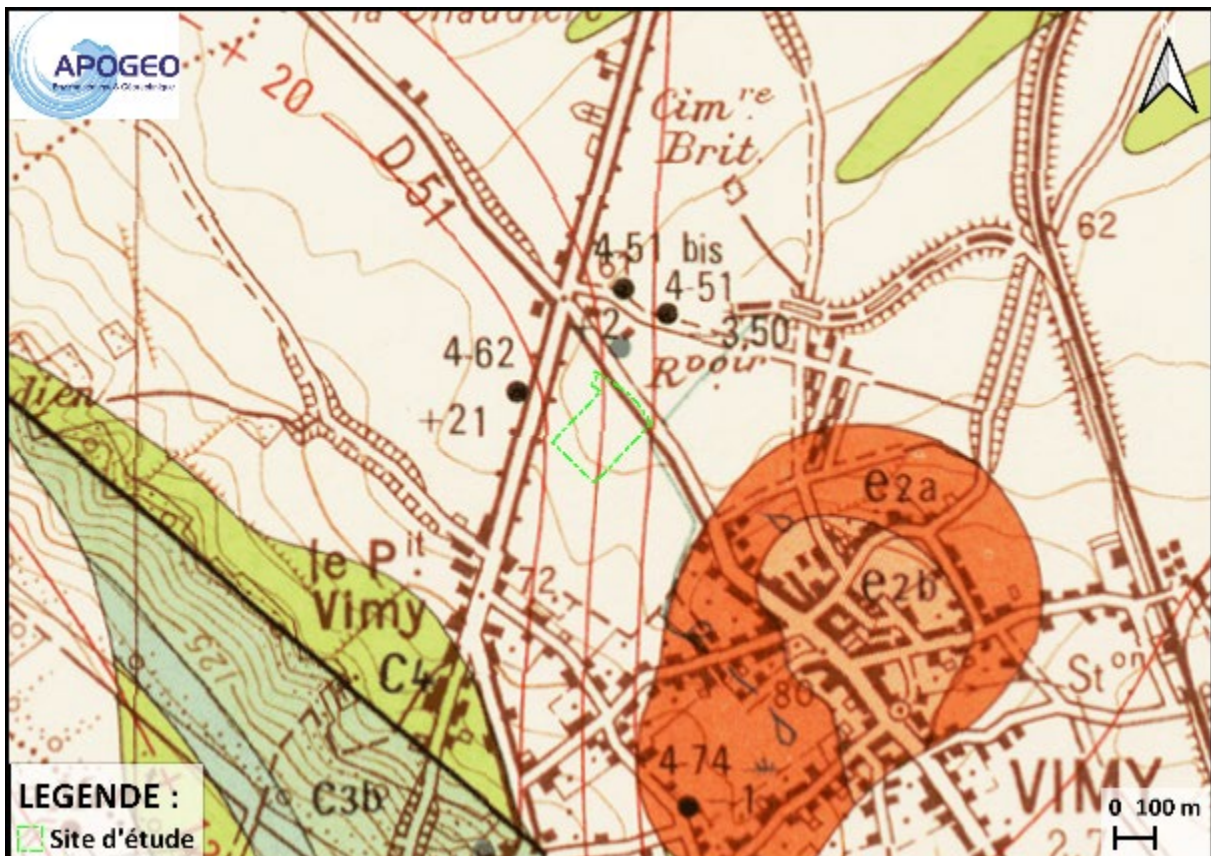
À noter la présence de la faille de Marqueffles au Sud du site. Cette faille est apparue au Tertiaire lors du soulèvement du Plateau artésien.

Figure 20 : Extrait de la carte géologique d'Arras

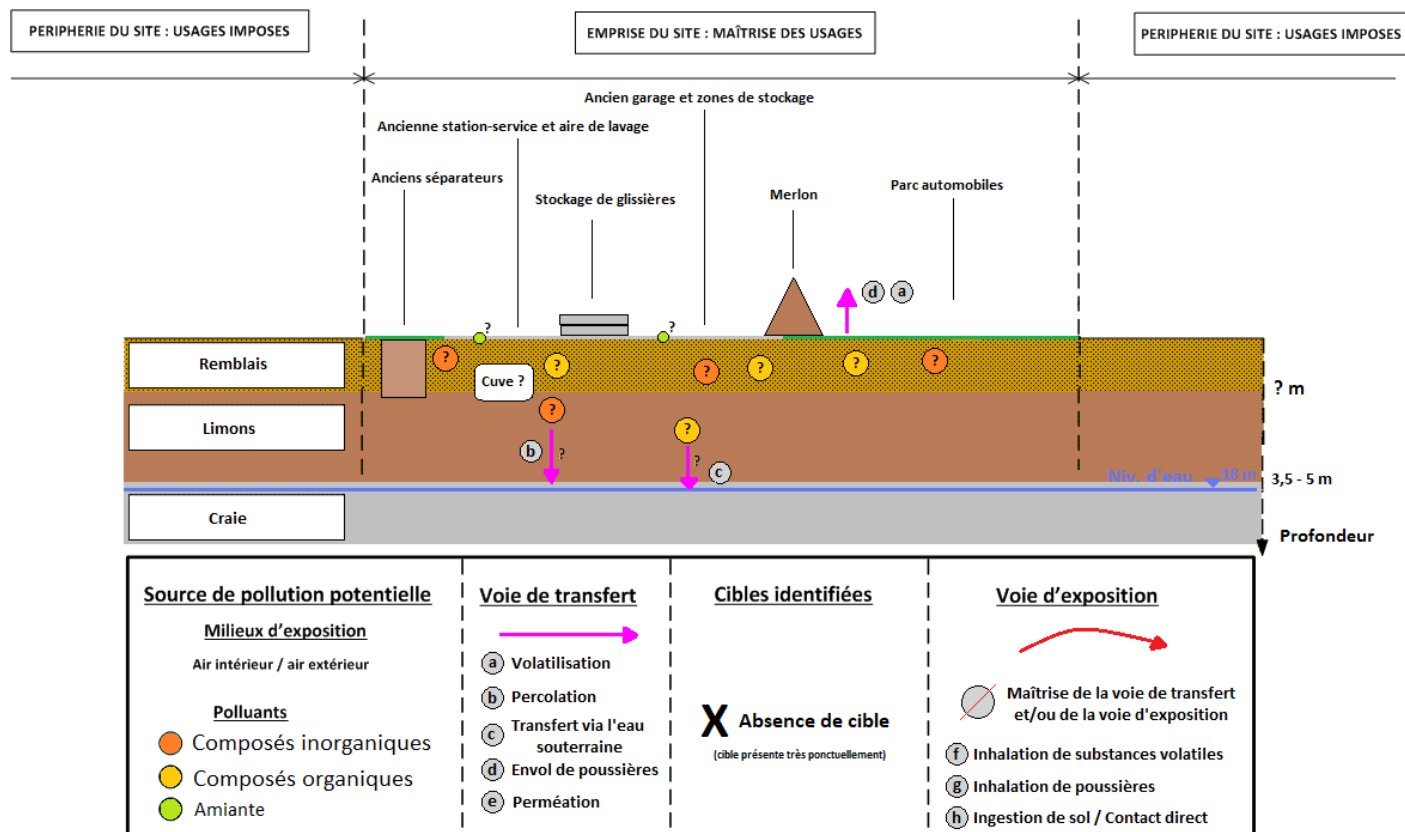
Le schéma conceptuel initial représentant l'état des milieux et les sources de pollutions potentielles au droit du site d'étude est présenté figure suivante.

Figure 27 : Schéma conceptuel initial

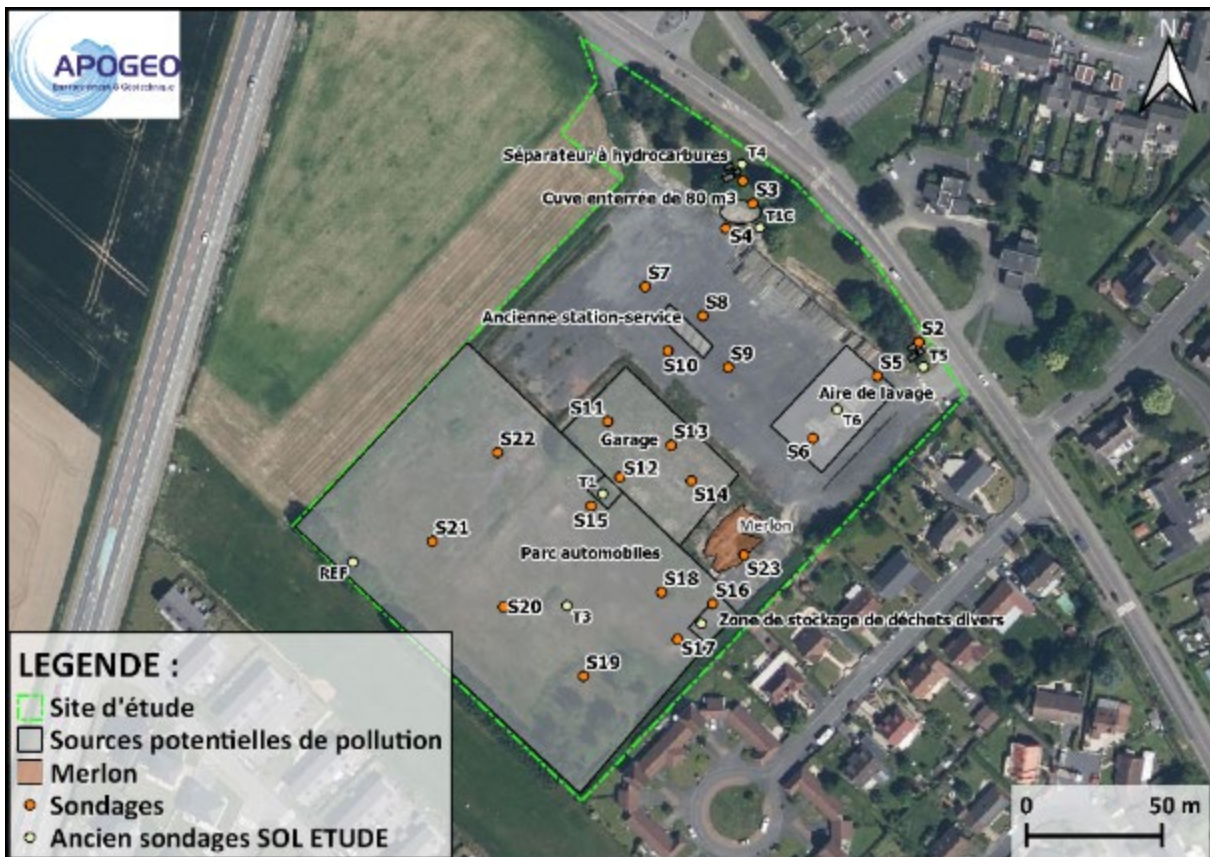
Figure 28 : Localisation des investigations réalisées

La stratégie d'investigations est conforme à la stratégie d'investigations prévisionnelle et a consisté en la réalisation de 23 sondages. La localisation des investigations est présentée dans les figures suivantes.

Les investigations ont été réalisées le 28 et 29 septembre 2023 par l'entreprise cotraitante MEURISSE sous la supervision d'un représentant d'APOGEO. L'ensemble des sondages a été réalisé au moyen d'une sondeuse équipée d'une tarière hélicoïdale.

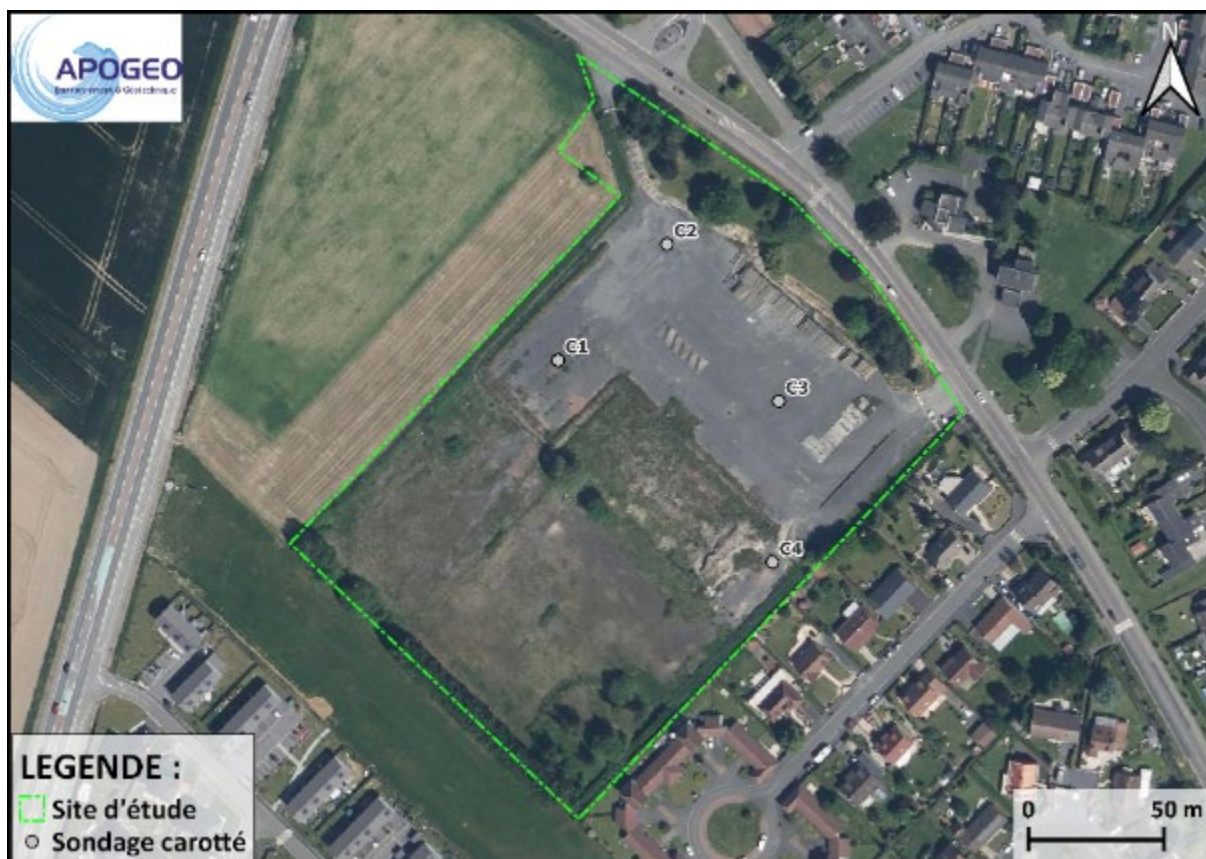
Figure 30 : Localisation des carottages réalisés

Dans l'objectif de définir la qualité chimique des enrobés, quatre carottages d'enrobé ont été réalisés. La localisation de ces carottages et leurs caractéristiques sont présentées ci-dessous.

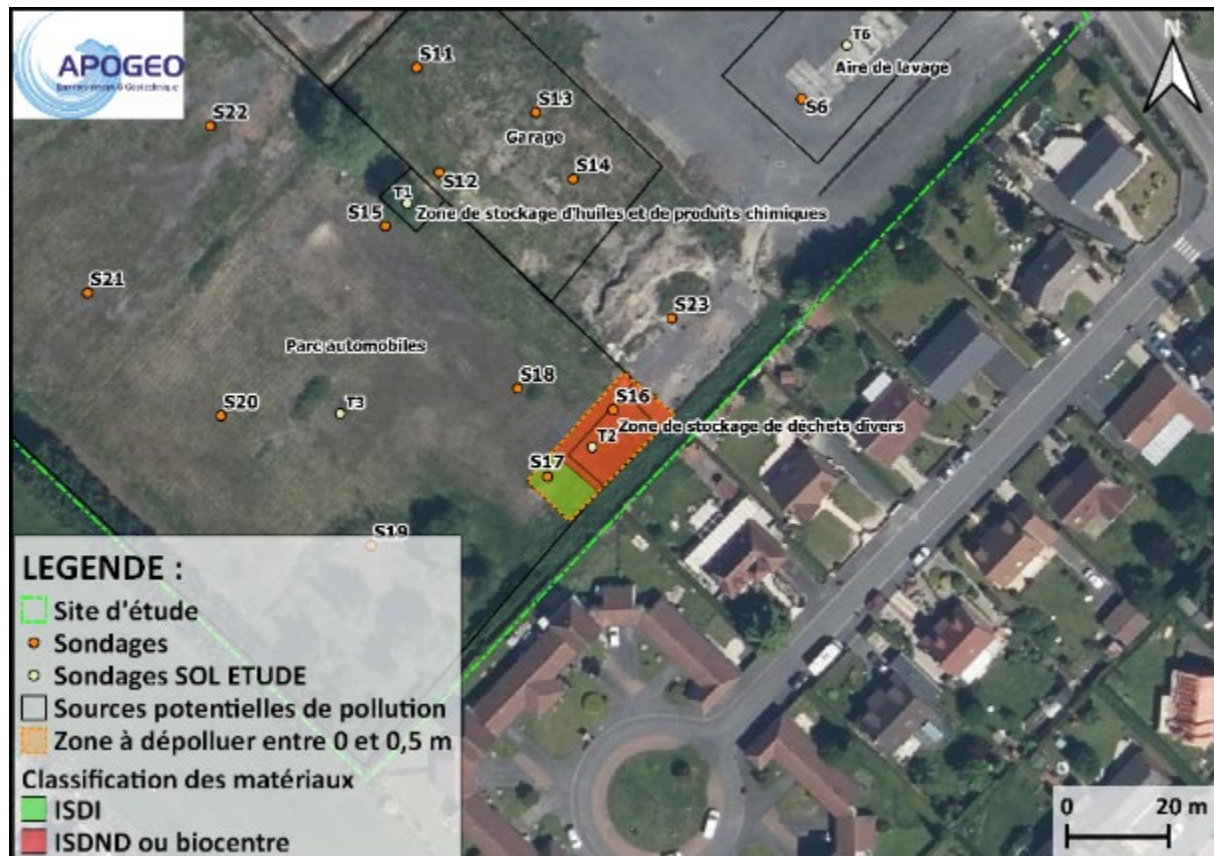
La localisation de la zone à traiter est présentée sur les figures suivantes.

Figure 31 : Localisation de la zone à traiter

- De la présence de manière diffuse d'hydrocarbures totaux (HCT) sur la majorité des sondages. On note toutefois une concentration notable en HCT au droit de la zone de stockage de déchets divers (S16 entre 0 et 0,5 m – 826 mg/kg MS). À noter que ces résultats corroborent la teneur mesurée en HCT par SOL ETUDE en 2009 au droit de cette zone (T2 – 1 200 mg/kg MS). Les concentrations s'établissent entre 15,2 (S12 entre 1 et 2m) et 826 (S16 entre 0 et 0,5 m) ;

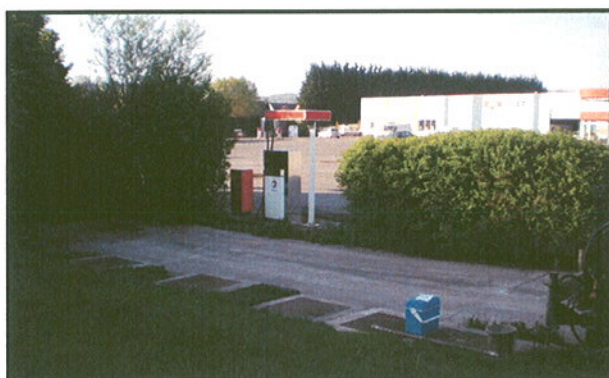
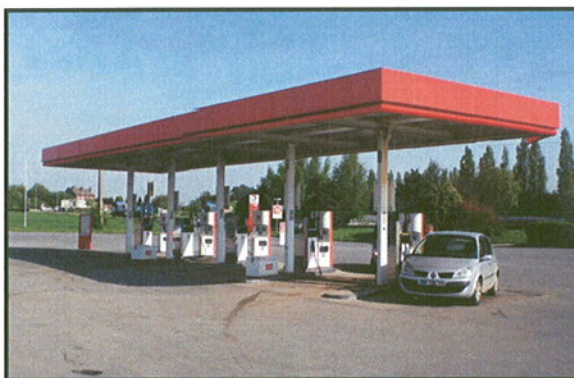
- une vaste cour imperméabilisée (enrobé) intégrant :*
 - l'entrée (au Nord) et la sortie (au Nord-Est) du site.*
 - une station de distribution de carburant comportant 5 îlots de distribution implantés sur une dalle béton. Notons la présence d'une cuve de stockage de carburants enterrée de 80 000 litres, à six compartiments (CA/SP95/SP98/SCA/GO 1 et 2), située sous l'espace vert séparant le site de la rue Victor Hugo, au Nord de la zone de distribution - Cf. photographie ci-après. Cette cuve, implantée en 1990 par la société PETROMETALIC, est double enveloppe équipée d'un détecteur de fuite.*

Photographie n°1et 2 : Vue zone cuve carburant et station de distribution

TOTAL est propriétaire des volucompteurs mais n'a qu'un contrat de distribution des carburants sur site. Les investigations autour de la cuve de stockage ou de la zone de distribution ne peuvent s'effectuer sans l'accord écrit de la société TOTAL.

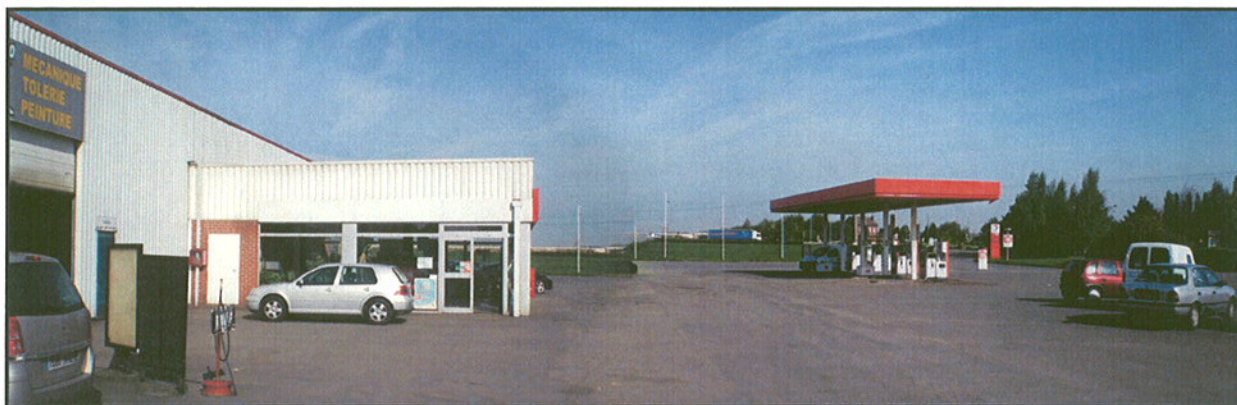
Photographie n°3 : Vue zone boutique station service + pistes

La boutique TOTAL est située au niveau du bâtiment principal.

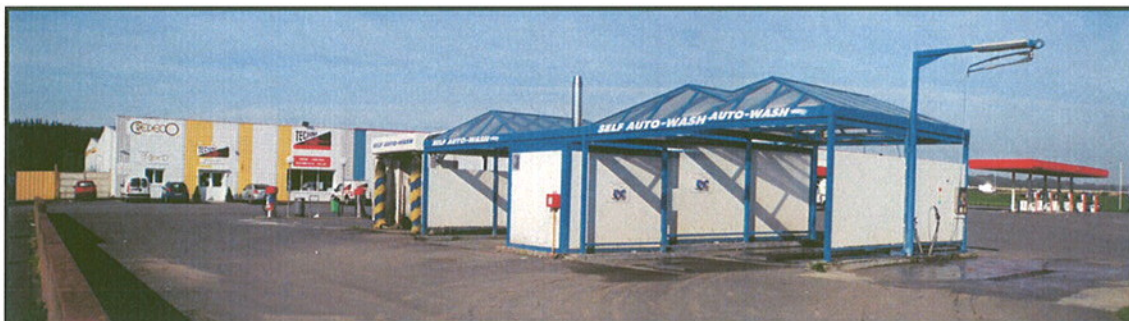
Photographie n°4 : Vue zone station lavage

- *une station de lavage. Cette station a été vendue en 2006/2007.*

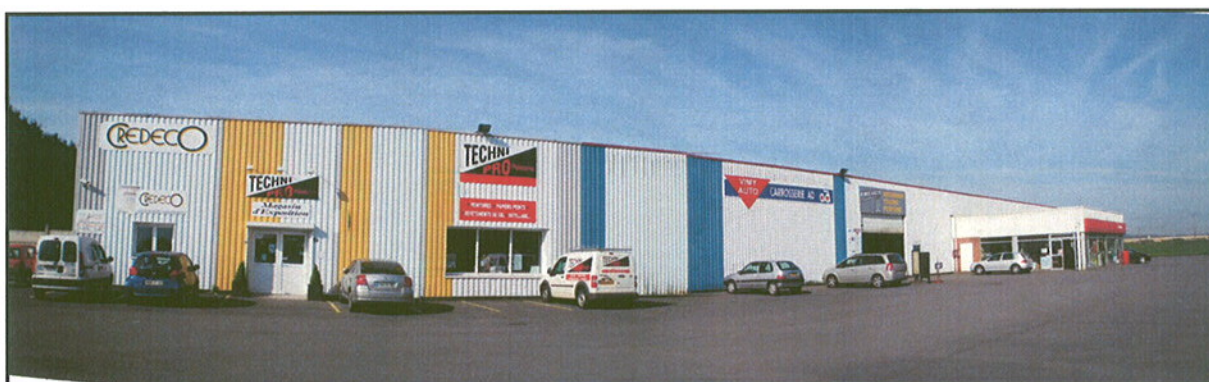
Photographie n°5 : Vue façade existante

A l'origine, le bâtiment était dédié uniquement aux activités de réparation de véhicules et distribution de carburant. Les zones affectées aux sociétés CREDECO et TECHNI PRO accueillent des activités de mécanique/tôlerie.

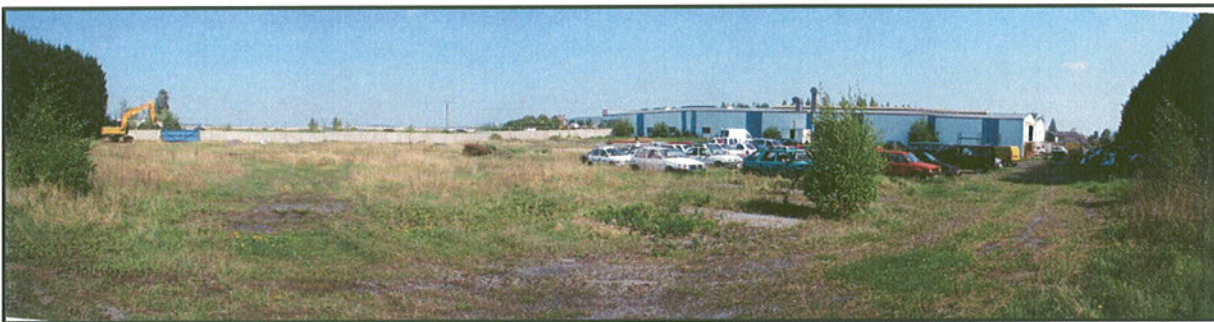
Photographie n°9 : Vue générale depuis l'angle SE du site - parc automobiles

- une zone non utilisée à l'Ouest (ancienne zone de parking) séparée du reste du parc par un mur béton.
- Une zone de stockage d'huiles et solvants (zone située contre la façade arrière du bâtiment). 3 cuves de stockage d'huiles de 1400 litres, sur rétention, et des bidons stockés directement au sol sont notamment présents. Le sol au niveau de cette zone présente des traces d'hydrocarbures - Cf. photographies ci-après.
- Une zone de stockages de déchets divers (déchets de pièces automobiles stockés en vrac) comportant des box en parpaings, sur dalle béton, et un local à structure métallique. Le sol au niveau de cette zone présente des traces d'hydrocarbures.
- Un parc automobiles (véhicules servant de stock de pièces d'occasion). Une grille de récupération des eaux pluviales de l'ensemble du parc automobile est présente au centre de la zone.

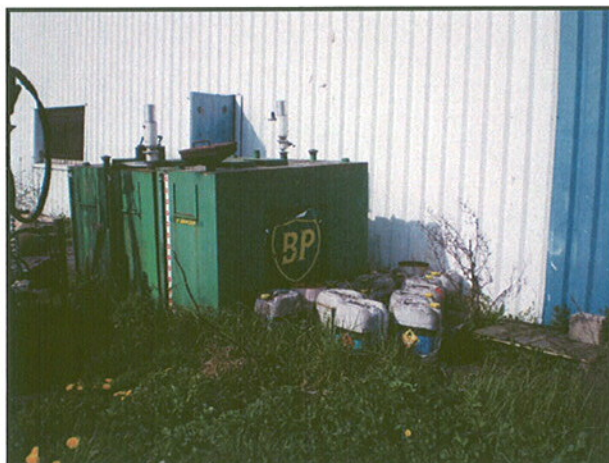
Photographie n°10 : Vue stock huile + solvants

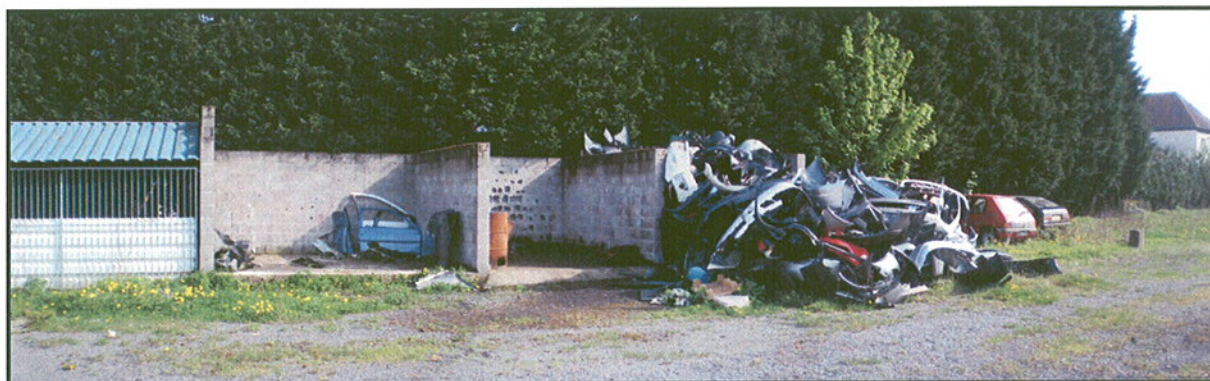
Photographie n°11 : Vue des stocks "divers"

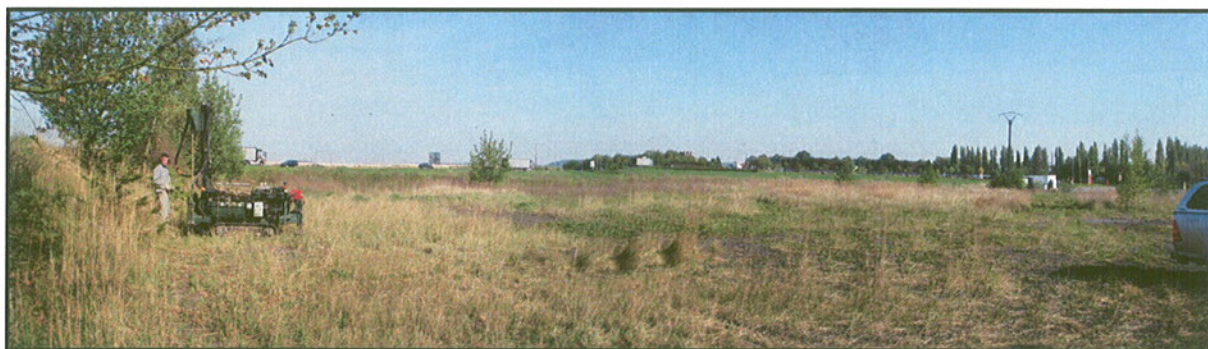
Photographie n°12 - Vue sondage Réf.

- de 0.00 m à 0.15 m : Graviers
- de 0.15 m à 1.50 m : Limon marron clair, humide, à interlits sableux

- Aucune trace flagrante de pollution apparente (visuelle et/ou organoleptique).
- Prélèvement Réf. entre - 1.00 m et - 1.20 m de profondeur, faciès limoneux.

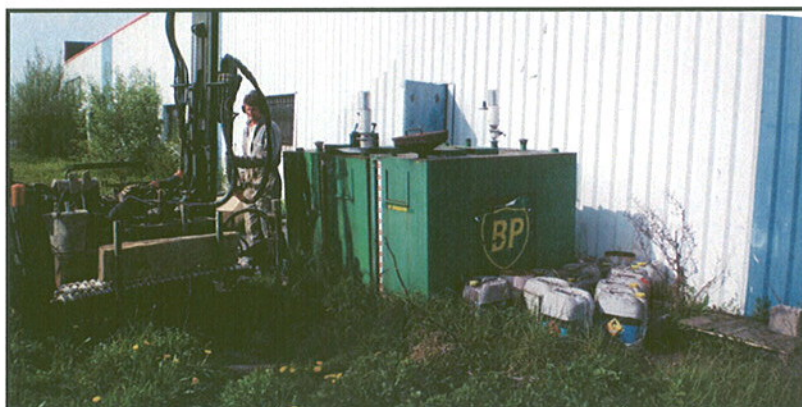
Photographie n°13 - Vue sondage T1

Sondage T1 : (3 cuves à huile extérieures situées en façade arrière du bâtiment)

- de 0.00 m à 0.10 m : Graviers + émulsion noirâtre
- de 0.10 m à 1.30 m : Limon brunâtre

- Trace flagrante de pollution apparente (visuelle et/ou organoleptique) sur les sols en surface, autour des installations.
- Prélèvement T1 entre - 0.10 m et - 0.40 m de profondeur, faciès de graviers.

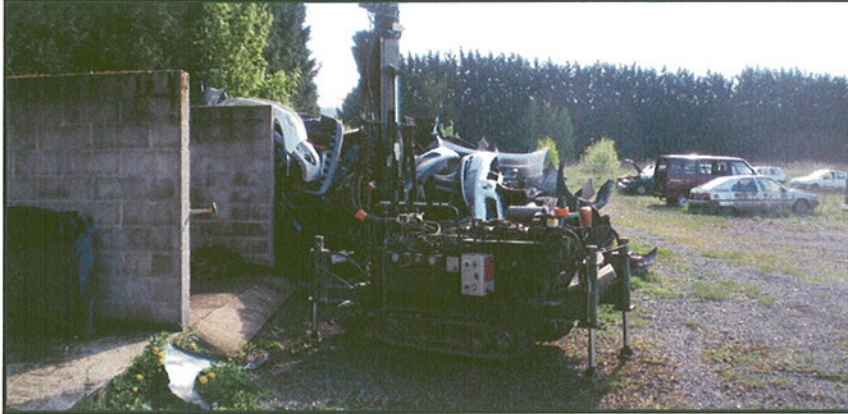
Photographie n°14 - Vue sondage T2

Sondage T2 : (stockages extérieurs divers)

- de 0.00 m à 0.10 m : Graviers + émulsion noirâtre
- de 0.10 m à 0.35 m : Limon kaki/grisâtre sableux - impacté
- de 0.35 m à 1.50 m : Limon brunâtre avec imprégnations
- de 1.50 m à 1.80 m : Limon brunâtre argileux
- de 1.80 m à 3.00 m : Argile crayeuse blanchâtre

- Trace flagrante de pollution apparente (visuelle et/ou organoleptique) - imprégnation au sein des limons.
- Prélèvement T2 entre - 0.10 m et - 0.35 m de profondeur, faciès limoneux.

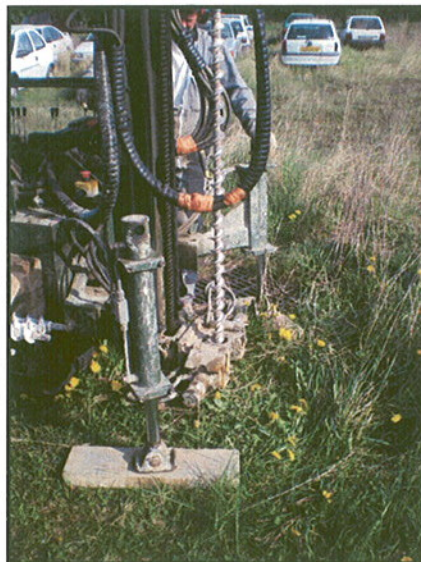
- de 0.00 m à 0.03 m : Graviers
- de 0.03 m à 0.40 m : Limon brun /orange
- de 0.40 m à 2.20 m : Limon brun /orange humide
- de 2.20 m à 3.00 m : Argile crayeuse blanchâtre avec cailloux crayeux - humide

Photographie n°15
Vue sondage T3

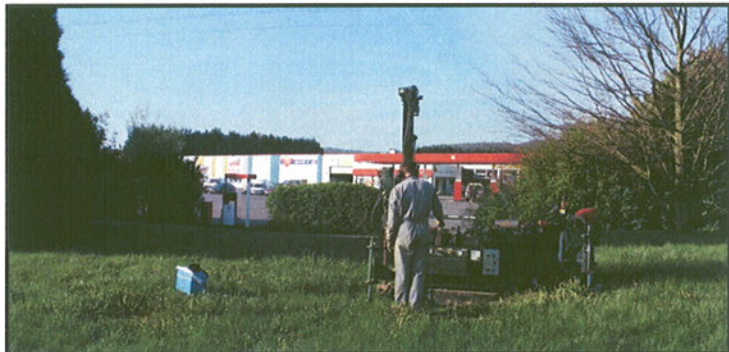
Photographie n°16
Vue sondage T4

- Aucune trace flagrante de pollution apparente (visuelle et/ou organoleptique).
- Prélèvement T4, entre - 2.60 m et - 2.80 m de profondeur, faciès limoneux.

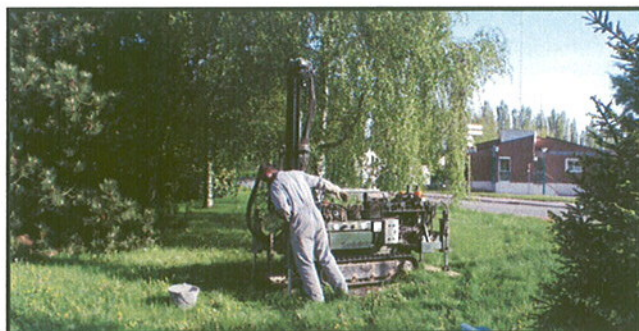
- de 0.00 m à 0.20 m : Terre végétale brune
- de 0.20 m à 3.90 m : Limon remanié brunâtre à cailloutis crayeux en profondeur - nombreux cailloutis crayeux au-delà de 2.00 m - humide
- de 3.90 m à 4.50 m : Argile crayeuse beige à blanc écru

Photographie n°17
Vue sondage T5

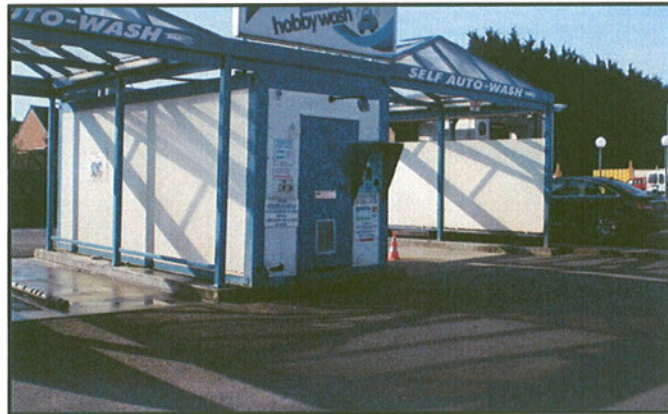
Photographie n°18
Vue sondage T6

- Trace de pollution apparente (visuelle et/ou organoleptique) au début du faciès argileux.
- Prélèvement T6, entre - 1.80 m et - 2.00 m de profondeur, faciès limoneux.

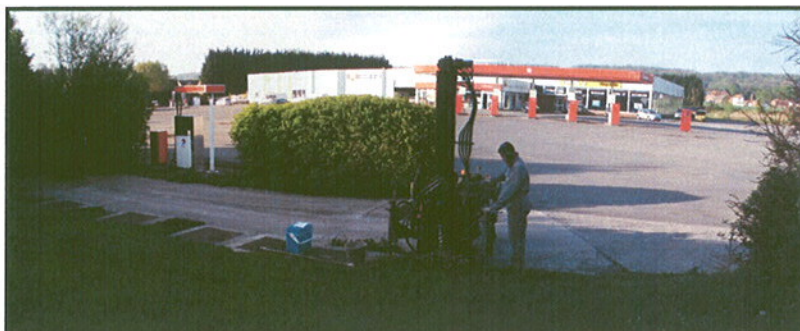
- de 0.00 m à 0.20 m : Terre végétale
- de 0.20 m à 1.15 m : Limon brunâtre remanié (remblais cuve)
- de 1.15 m à 2.70 m : Sable verdâtre humide - quelques traces d'imprégnation dans le sable (sans odeur)
- de 2.70 à 4.50 m : Argile crayeuse beige à blanchâtre, à cailloutis de craie - très humide

Photographie n°19
Vue sondage T1C

Les investigations autour de la station de distribution de carburants (volucompteurs et cuve de stockage) sont restées très sommaires, seul le point T1C a été réalisé : sans accord écrit de la société TOTAL, il est en effet impossible de réaliser des sondages représentatifs pour ces zones.
